# ***INFORME FINAL***

*DEL ACCIDENTE OCURRIDO EL 18 DE MAYO DE 2018, DURANTE LA FASE DEL DESPEGUE A LA AERONAVE BOEING-737-201 ADV, MATRÍCULA XA-UHZ, PERTENECIENTE A AEROLÍNEAS DAMOJH, S.A. DE C.V., CON SEDE DE SUS OFICINAS PRINCIPALES EN CIUDAD DE MÉXICO, QUE CUBRÍA EL VUELO DMJ 0972, DESDE EL AEROPUERTO INTERNACIONAL JOSÉ MARTÍ DE LA HABANA, HACIA EL AEROPUERTO INTERNACIONAL FRANK PAÍS GARCÍA, DE HOLGUÍN, CUBA, CONTRATADO POR LA EMPRESA CUBANA DE AVIACIÓN EN MODALIDAD DE FULL CHARTER.*

COMISIÓN DE INVESTIGACIÓN DE ACCIDENTES E INCIDENTES DE AVIACIÓN

**INFORME FINAL**  
**SOBRE ACCIDENTE OCURRIDO A LA AERONAVE BOEING-737-201 ADV, MATRÍCULA XA-UHZ, PERTENECIENTE A LA COMPAÑÍA MEXICANA AEROLÍNEAS DAMOJH, S.A. DE C.V., EN VUELO DMJ0972 MUHA-MUHG, EL 18 DE MAYO 2018, DURANTE LA FASE DE DESPEGUE DESDE EL AIJM EN LA HABANA, CUBA.**

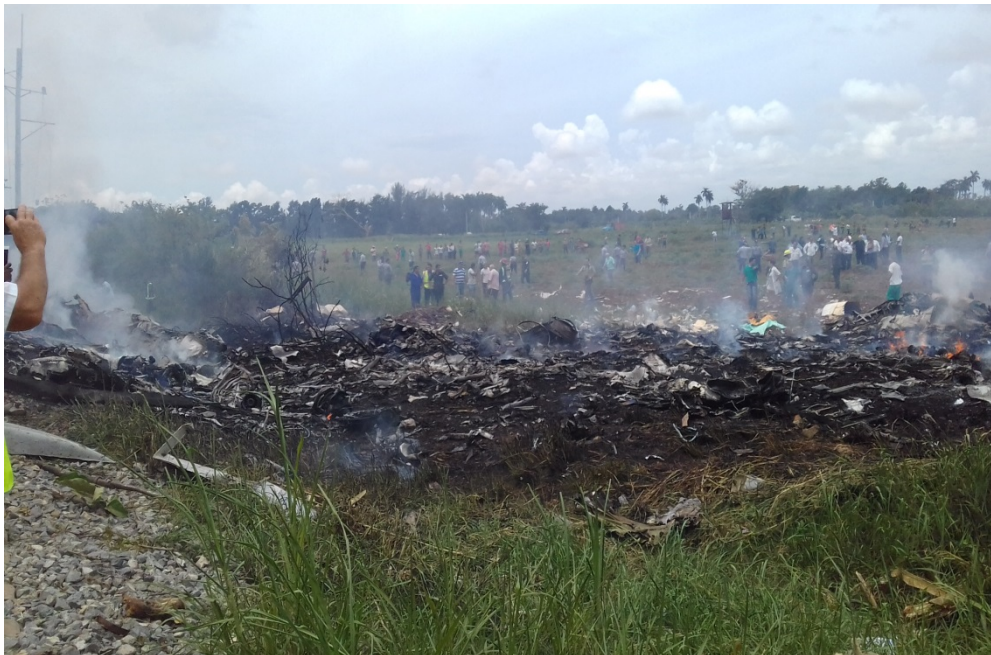
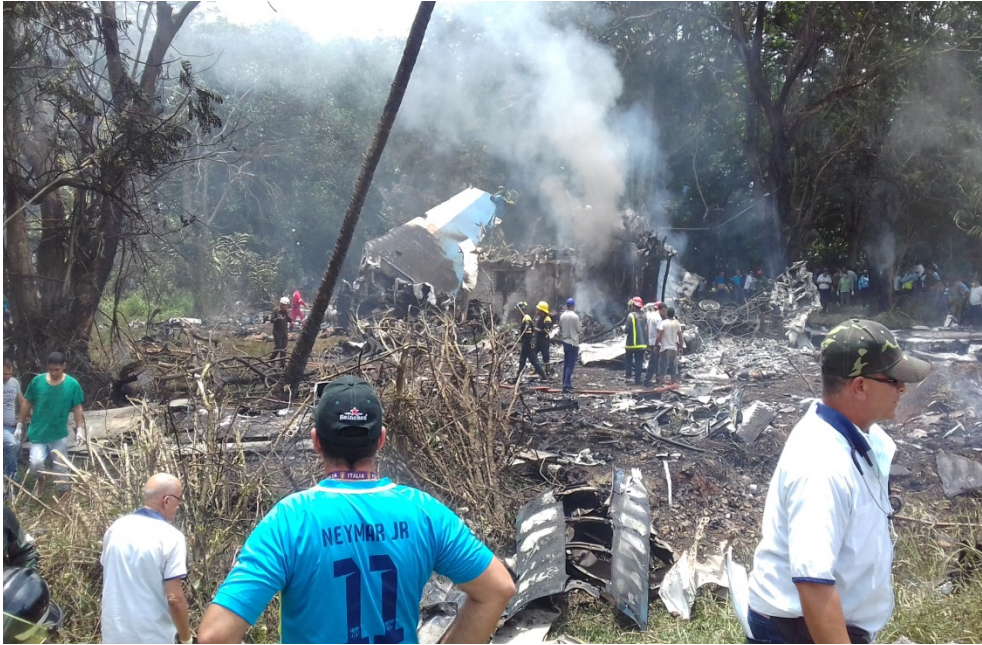
Como resultado del impacto contra la tierra, se destruyó totalmente la aeronave, así como se manifestó un gran incendio.

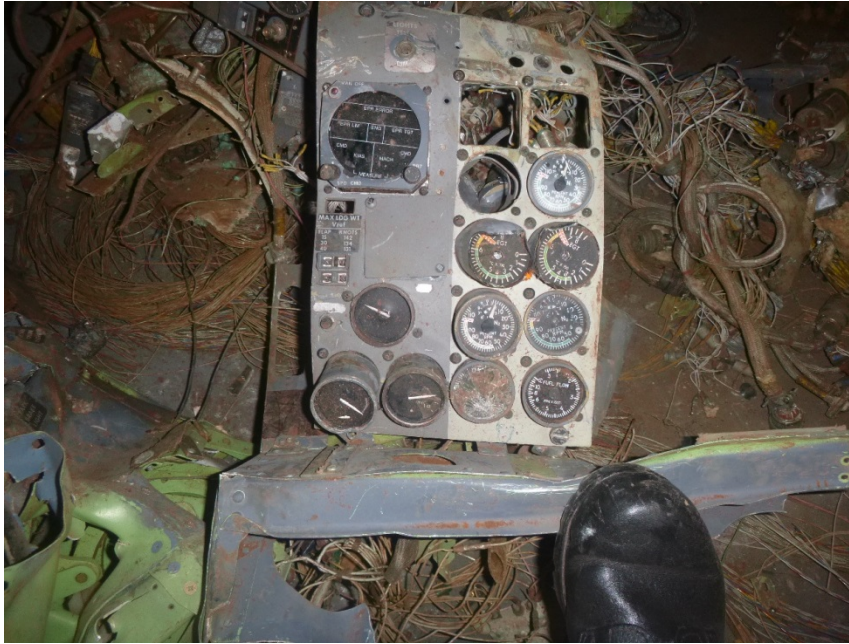
a) El panel de indicadores de cantidad de combustible ubicados en la cabina de mando, no tiene el Totalizador de combustible.

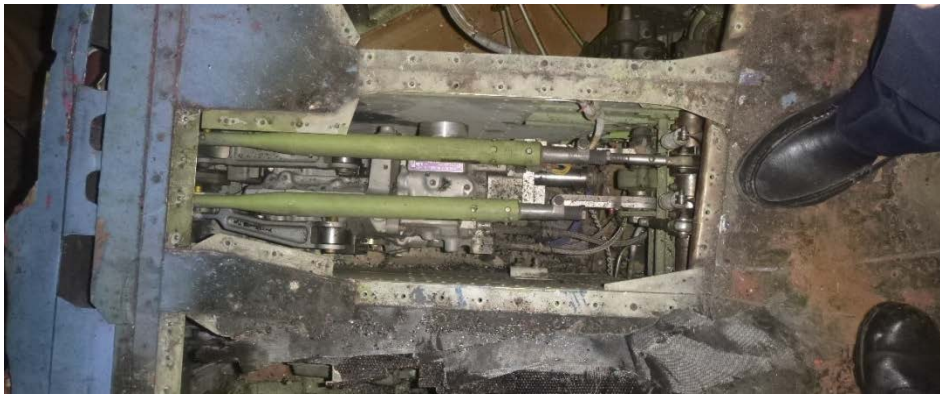
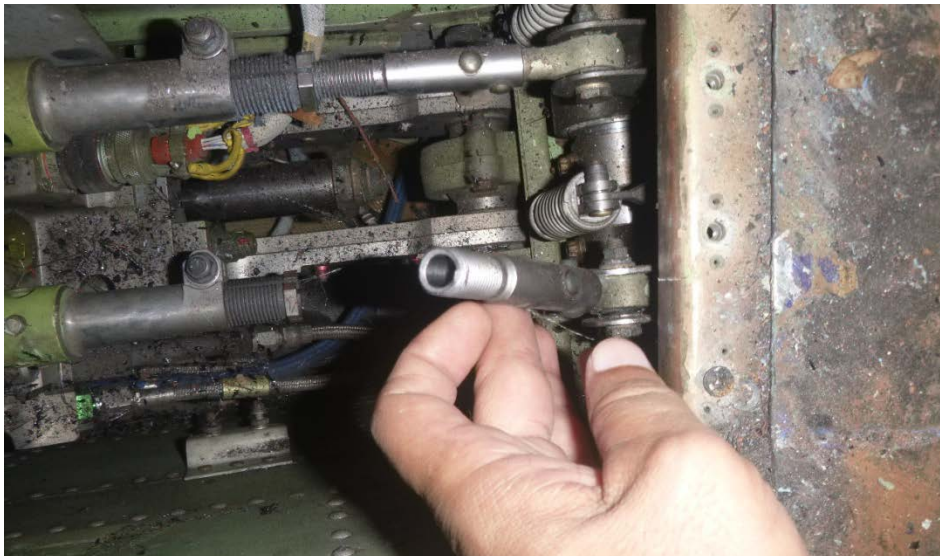
A partir de los resultados del descifre del Registrador de parámetros de vuelo (FDR), donde inicialmente se apreció una incidencia en la posición del Timón Direccional (Rudder), la revisión se enfocó al mecanismo de movimiento de dicho timón, detectándose que una de las dos barras del mecanismo de la unidad de control de fuerza (PCU), la cual transmite el comando proveniente de los pedales, estaba fracturada y la otra, que funciona de conjunto y en paralelo con ella, presentaba una ligera deformación.

La barra fracturada en la PCU del rudder, según pruebas de laboratorio, se debió a esfuerzos de compresión. Más explícitamente en el análisis se cita textualmente:

- **“Análisis:** De lo observado en las imágenes obtenidas, las características superficiales de la fractura y en correspondencia con el tipo de material identificado y sus propiedades, es posible afirmar que la pieza sufrió una fractura dúctil”.
- “Por lo antes expuesto consideramos que la probable causa de la falla puede atribuirse a un esfuerzo severo ocasionado por impacto sobre la pieza”.

Por lo anteriormente explicado, no se cuenta con evidencias que corroboren que lo hallado en el mencionado mecanismo, se pueda considerar como causa o factor contribuyente.

**9.** A pesar de no haberse evidenciado que alguna falla del PCU del rudder haya tenido incidencia directa en este accidente, la CEIAA pudo observar mediante el estudio de los manuales de la aeronave, que existe una señal lumínica para que la tripulación pueda identificar la entrada en funcionamiento de la PCU de standby, ante un eventual fallo (disagreement) de la PCU principal del rudder en determinadas circunstancias, como es el caso de una situación de comportamiento anormal de la aeronave durante fases críticas de vuelo, en las que predominen la baja velocidad y altura, así como que la carga de trabajo de los pilotos sea elevada, pudiera ser necesario un aviso adicional que alertara a los pilotos acerca del funcionamiento anormal del PCU principal sin que se efectúe la transferencia a la PCU de Standby por lo que:

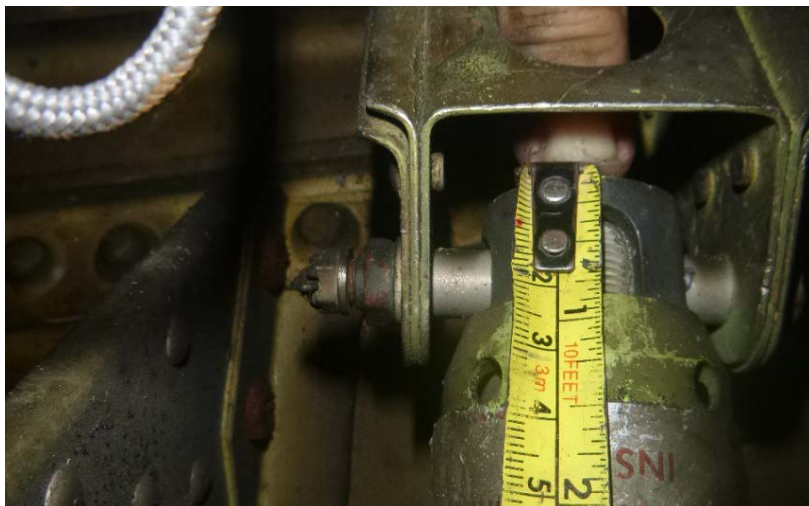
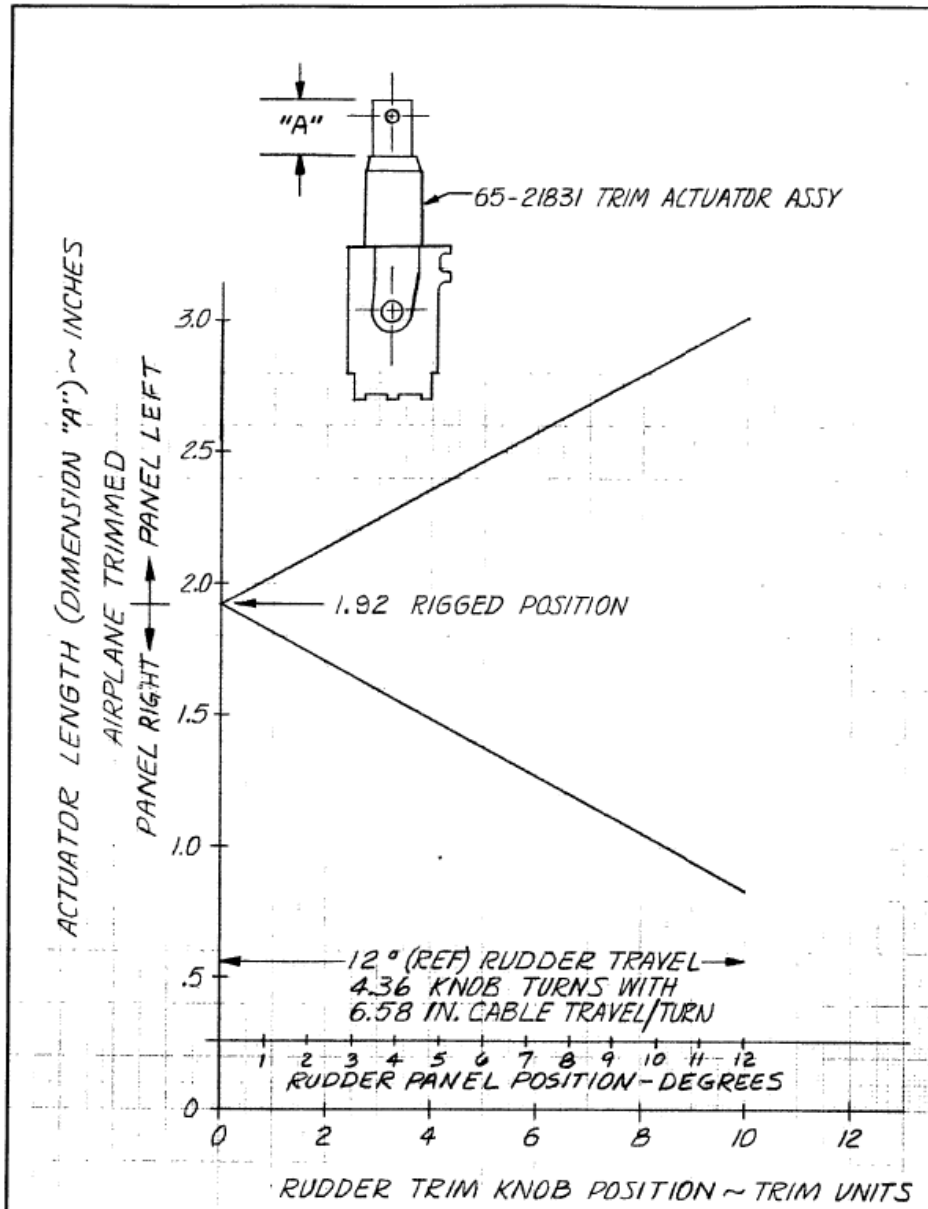
En el caso de la función de trimmer el desplazamiento del vástago en 0.8 pulgadas desde su posición neutral (1,92), equivale a 12° de inclinación del Rudder. Se advierte que la magnitud derivada de estas mediciones es significativa, por lo que la posición del rudder provocada por esto, pudiera haber inducido resbalo y banqueo hacia la derecha desde el propio momento del despegue, lo cual, de no ser detectado por los pilotos y, si estos reaccionan inadecuadamente, puede conducir a la inducción de oscilaciones progresivas no deseadas, que afecten el control de la aeronave de manera sustancial. Al profundizar en el análisis se valoró que por la forma de accionar este dispositivo y las características de su mecanismo de funcionamiento, debió estar en esa posición antes del inicio de la carrera de despegue o que este desplazamiento pudiera haber sido producido por el impacto al liberarse bruscamente la tensión de los cables de accionamiento, por lo que no se considera suficientemente razonable, tomar este elemento como evidencia definitiva que confirme esa hipótesis.

Nota: Según tabla del AMM 27-21-111, pág. 404, el parámetro señalado debe estar en 1,92 (+0.03/-0.02) pulgadas para estar en neutral, sin embargo, está aproximadamente en 0.8 pulgadas. Según la cinemática estudiada en el AMM, esto ubicaría el Rudder posicionado hacia la derecha.

Por lo visto anteriormente, no se cuenta con evidencias que corroboren que lo explicado se pueda considerar como causa o factor contribuyente.
