**Rupture de la barre de tractage lors du refoulement,
collision de l'avion avec le véhicule de repoussage**

Aéronef	Boeing B777-333ER immatriculé C-FIVM
Date et heure	10 avril 2011 à 9 h 44 ⁽¹⁾
Exploitant	Air Canada
Lieu	Aérodrome de Paris Charles de Gaulle (95)
Nature du vol	Transport public de passagers
Equipage (de conduite)	Commandant de bord (PF), copilote (PNF)
Conséquences	Barre de tractage cassée, dommages au train d'atterrissage avant, dommages sur le véhicule de repoussage

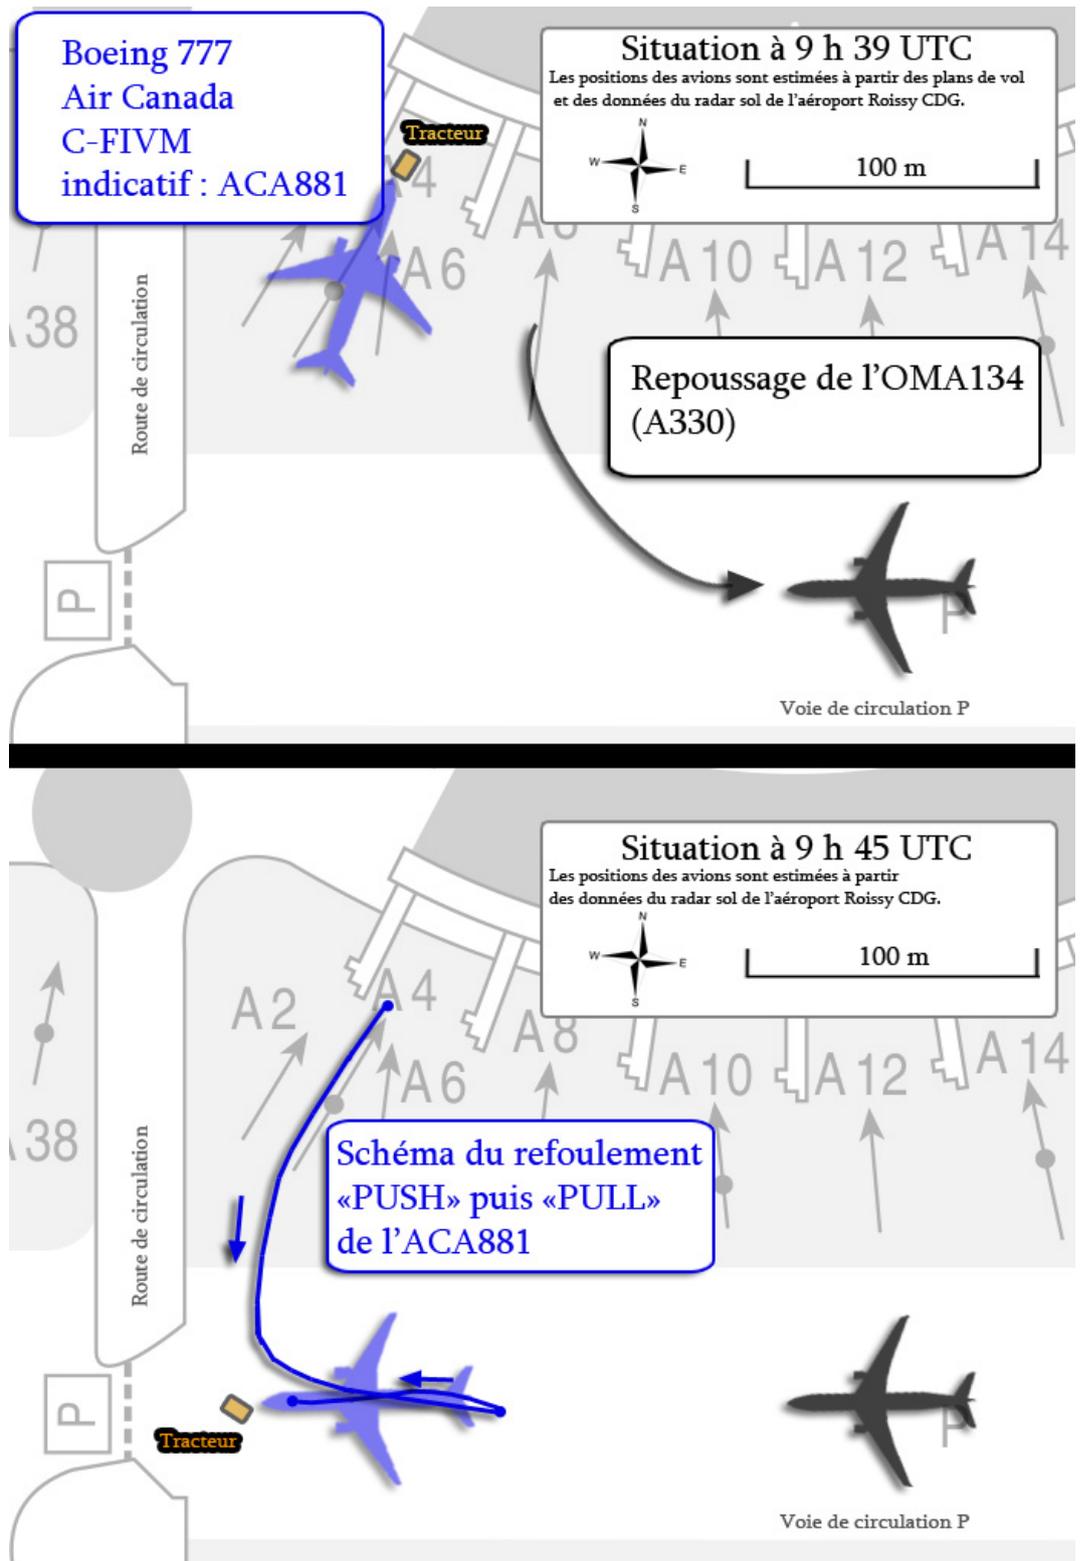
L'équipage de conduite demande le repoussage du poste A4 à 9 h 39. Le commandant de bord est PF. L'agent de la vigie Trafic demande à l'ACA881 de maintenir la position en raison de deux autres repoussages sur l'aire. Après le départ d'un premier avion, l'agent autorise l'équipage d'un vol OMA134 à faire un repoussage long depuis le poste A8 pour se positionner face à l'ouest afin de faire ensuite repousser l'ACA881 devant lui. A 9 h 41, l'agent autorise l'ACA881 à un repoussage court en fonction de l'OMA134 (voir le schéma en page suivante). L'équipage de l'ACA881 transmet l'autorisation à l'assistant avion par interphone. L'assistant demande au conducteur du tracteur de repousser l'ACA881. A la suite, l'équipage met en route le moteur 2. Après le repoussage, l'ACA881 n'est pas complètement aligné sur la voie de circulation P.

A partir de 9 h 44 min 20, le conducteur du tracteur tire l'avion en effectuant une marche arrière pour le remettre dans l'axe de la voie ; d'abord vers la droite de l'avion, puis vers sa gauche. La vitesse de l'avion augmente pendant environ 15 secondes pour atteindre 4 kt.

Durant cette manœuvre, le B777 se rapproche du tracteur. Le conducteur du tracteur freine. L'angle entre la barre de tractage et l'axe de l'avion augmente. Le train avant commence à tourner vers la gauche, puis les goupilles de sécurité de la tête d'attelage se rompent. L'avion continue d'avancer, la barre pivote, se coince sous le pneumatique gauche du train avant et entre en contact avec le tracteur. Elle se rompt et l'avion se désolidarise du tracteur. L'avion continue alors d'avancer sur le tracteur. A 9 h 44 min 45, la partie de la barre encore liée au train avant entre en contact avec le tracteur et entraîne une rotation supplémentaire du train avant. Le pneumatique droit se fend sur le flanc gauche du tracteur. L'avion s'immobilise contre ce dernier.
