## DE-ICINGVOERTUIG OMVER GEREDEN DOOR BOEING 747

| Nummer voorval: | 2010088 |
| Registratie: | PH-BFB |
| Type luchtvaartuig: | Boeing 747-400 |

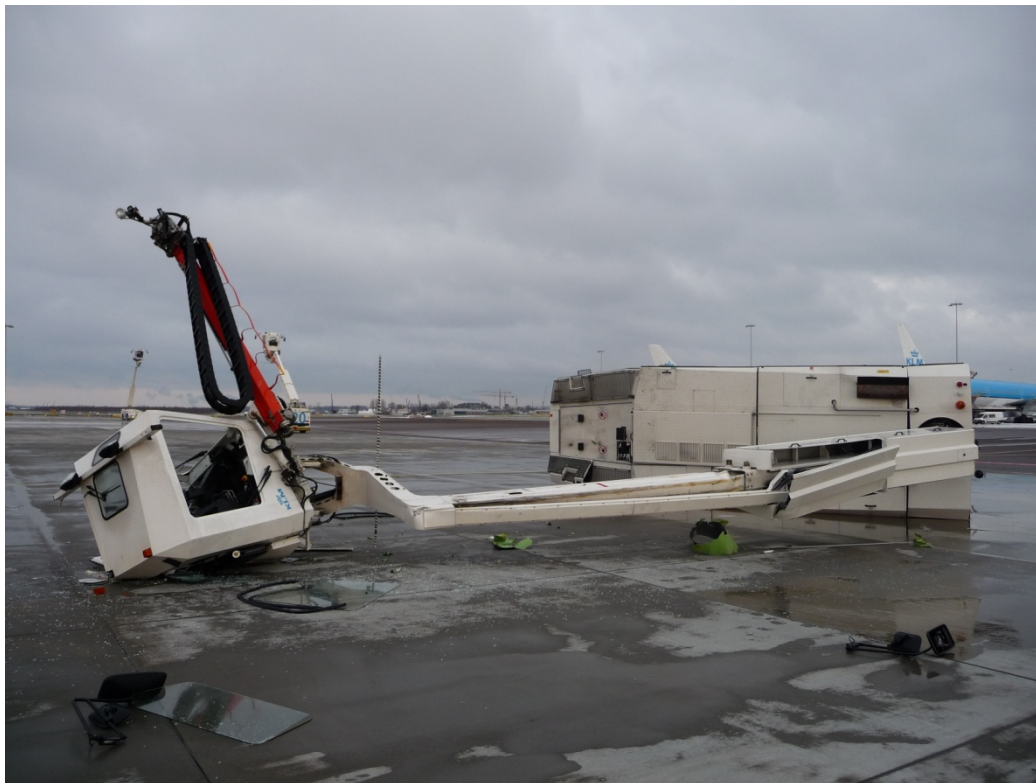
taxiklaring naar de startbaan. Toen het vliegtuig begon te taxiën, kwam de voorkant van het linkerstabilo van het vliegtuig in contact met de uitschuifbare arm van een de-icingvoertuig. Het voertuig kantelde en de cabine, waarin de operator zat, aan het einde van de uitgeschoven arm viel van circa tien meter hoogte op het platform. De operator raakte zwaar gewond. Het linkerstabilo van het vliegtuig en het de-icingvoertuig raakten zwaar beschadigd.

De supervisor verklaarde dat ze in de gaten had dat er iets mis ging en gaf PH-BFB de instructie te stoppen met taxiën.<sup>18</sup> Ze hoorde dat één van de de-icingoperators de aankomende botsing ook had opgemerkt. De bemanning van PH-BFB hoorde de instructie van de supervisor om te stoppen niet. Vlak nadat PH-BFB begon met taxiën, kwam de voorkant van het linkerstabilo in contact met de uitschuifbare arm van het de-icingvoertuig. De piloten verklaarden dat ze een lichte schok voelden, alsof het vliegtuig over een randje sneeuw reed. Het voertuig kantelde en de cabine, waarin de operator zit, viel van circa tien meter hoogte op het platform. De operator brak twee ruggenwervels en één ruggenwervel werd verbrijzeld. Het linkerstabilo van het vliegtuig en het de-icingvoertuig raakten zwaar beschadigd.

*Figuur 3: het omgevallen de-icingvoertuig*
