INFORME FINAL ACCIDENTE

COL-16-40-GIA

**Pérdida de control en vuelo tras
colisión con obstáculos durante el
despegue**

Boeing 727-2JO, Matrícula HK4544

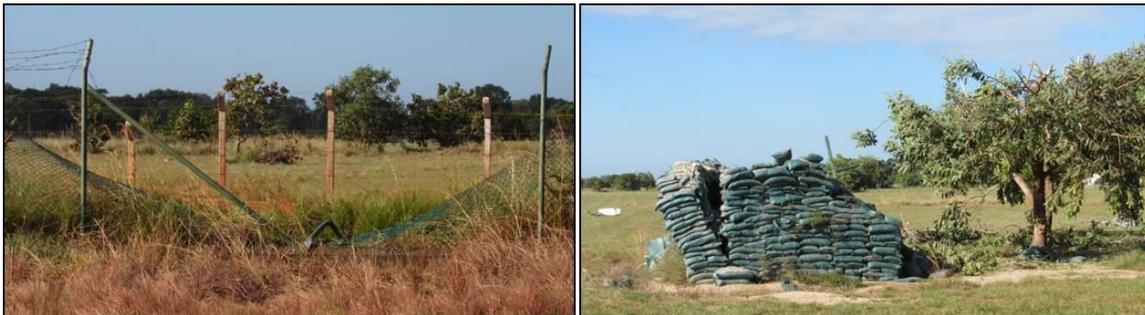
Fotografía No. 1: Daños en la cerca perimetral del aeropuerto, garita y árbol

Se presentó el aplastamiento de una sección de aproximadamente 13 metros de ancho de la malla perimetral de SKPC, el colapso de una garita de seguridad y daños a un árbol ubicados al interior de una Unidad Militar contigua, así como afectación por fuego a la vegetación circundante en la zona de impacto final.

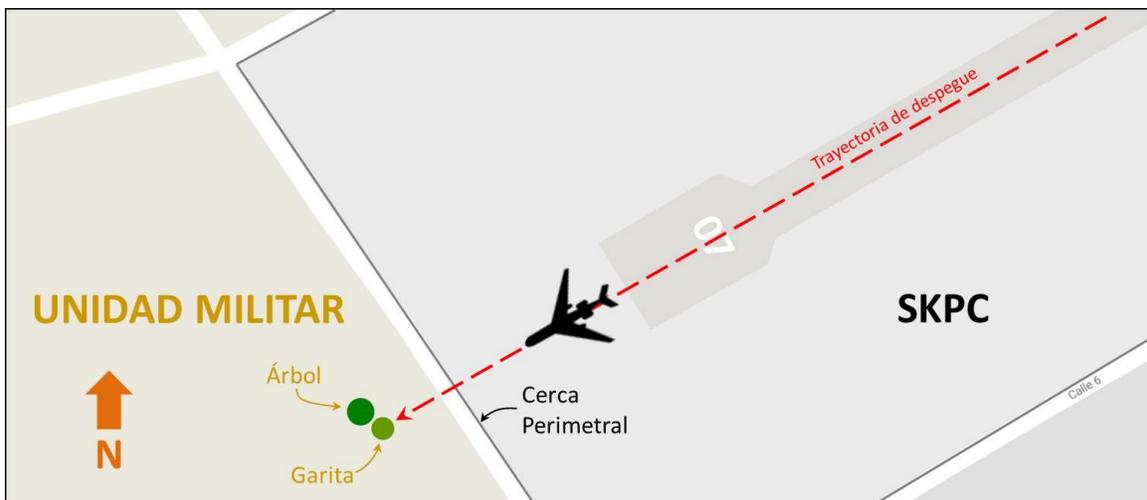
Gráfica No. 2: Obstáculos contra los cuales impactó inicialmente la aeronave HK-4544

Al finalizar la carrera de despegue, la aeronave impactó con la cerca perimetral de SKPC derribando una sección de 13 metros de ancho y 2.50 metros de alto; continuó su trayectoria de vuelo colisionando contra una garita ubicada en las coordenadas $N6^{\circ}10'50.12''/W067^{\circ}30'2.42''$, con unas dimensiones de 3 metros de alto por 2.50 metros de ancho y construida con sacos de arena; al igual que un árbol ($N6^{\circ}10'50.22''/W067^{\circ}30'2.73''$) con una altura estimada de 7 metros, elementos implantados al interior de una Unidad Militar contigua a la cabecera 07.

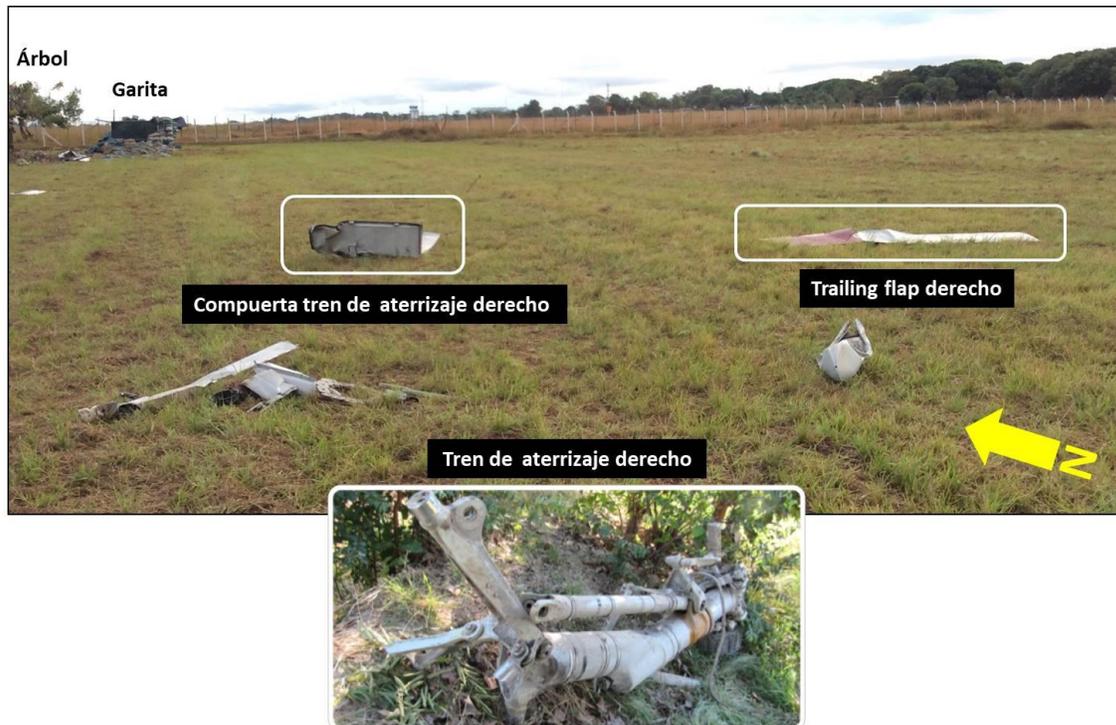
Fotografía No. 5: Restos sobre el terreno tras la colisión inicial contra la garita y el árbol

Tras la colisión contra los obstáculos presentes en el perímetro del aeropuerto, los componentes desprendidos se encontraron dispersos en una extensión aproximada de 410 metros.

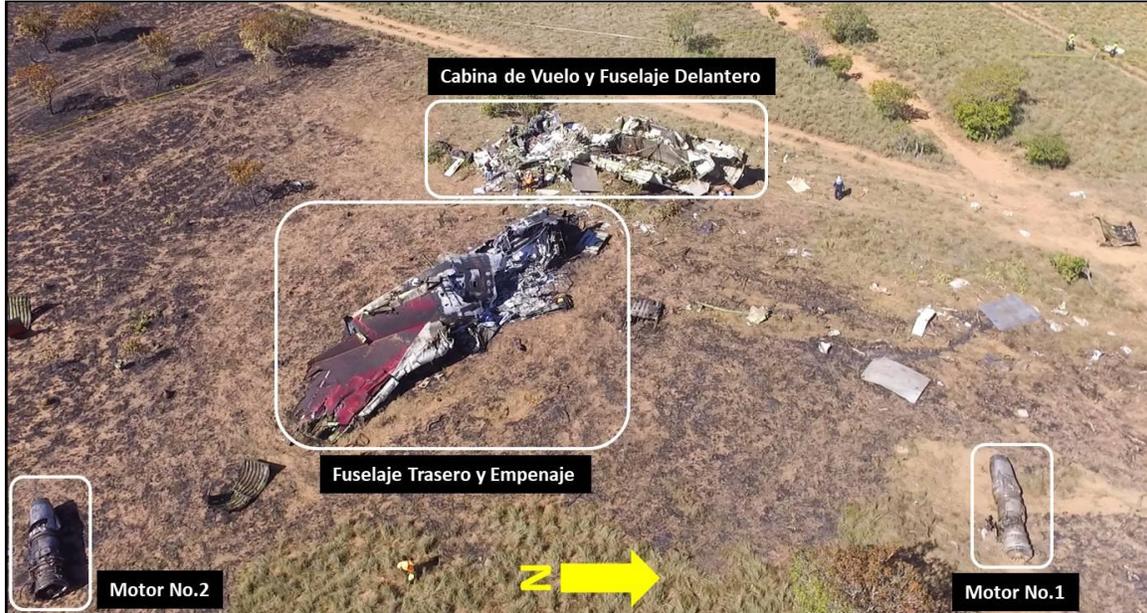
Fotografía No. 7: Distribución principal de restos – Fuselaje, Motores No.1 y No.2

Los planos derecho e izquierdo se separaron mientras la aeronave giraba sobre su eje longitudinal. El fuselaje de la aeronave se fracturó en dos partes, la sección de cola y la cabina de vuelo fueron los componentes mayores que se encontraron al final de la dispersión de restos; quedando el primero en posición semi-invertida con un rumbo final de 320° y el segundo en posición invertida con un rumbo final 220° .

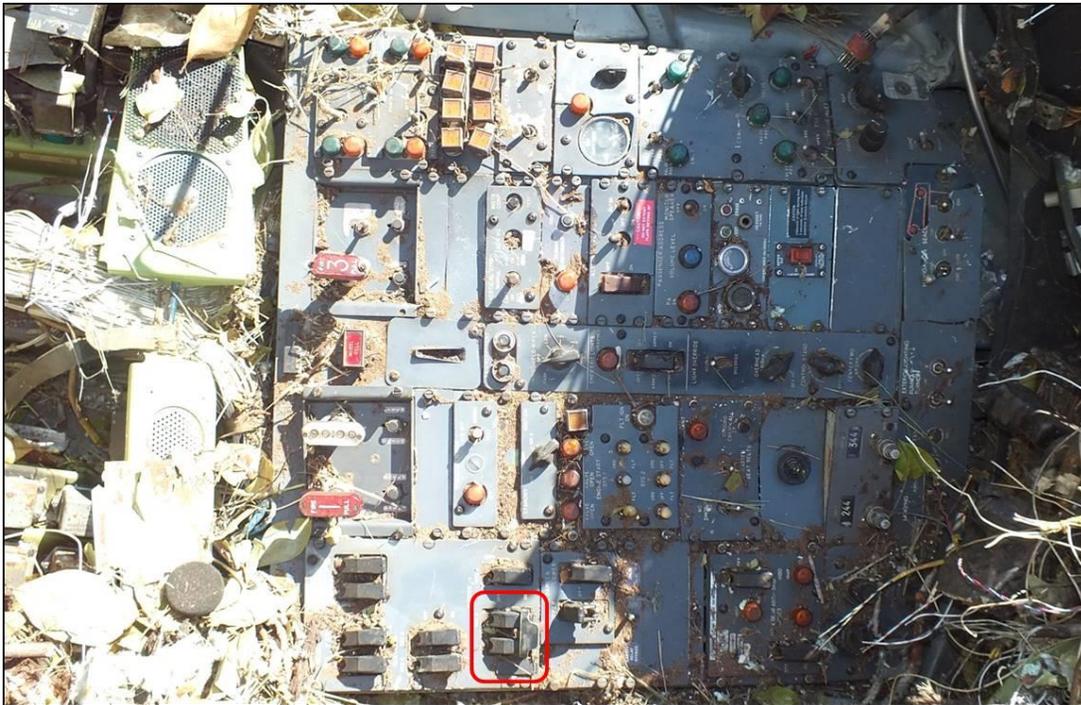
Fotografía No. 10: Condición del interruptor del sistema Stanby del Rudder

El interruptor de accionamiento del sistema Standby del Rudder (timón de dirección inferior), fue encontrado en posición Off (guarda cerrada).

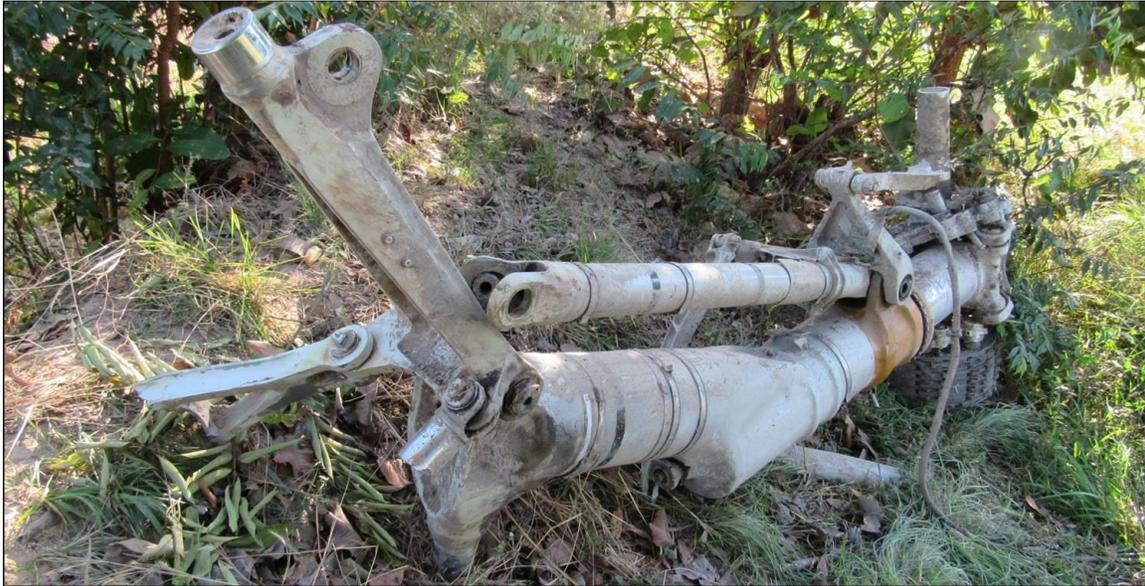
Fotografía No. 11: Estructura del Tren de aterrizaje principal derecho

El cableado eléctrico, así como las líneas de alimentación de los sistemas hidráulicos A y B se encontraron desprendidas.

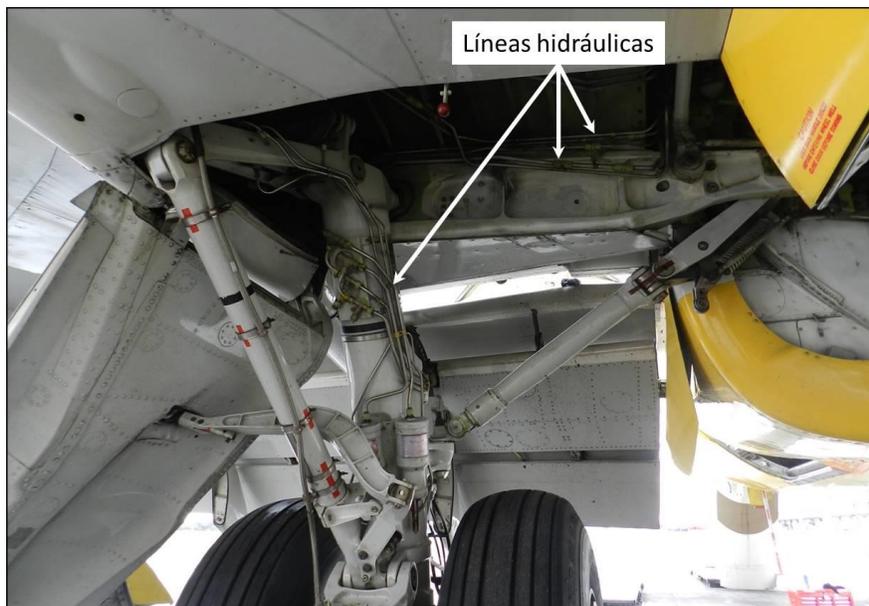
Fotografía No. 12: Líneas hidráulicas del tren de aterrizaje principal derecho

El desprendimiento del tren de aterrizaje principal derecho y su compuerta produjo el rompimiento de las líneas hidráulicas que se encuentran a su alrededor y que permiten el movimiento de extensión y retracción de los trenes de aterrizaje y de los flaps, generando fuga de fluido hidráulico y despresurización total del sistema “A”, tal como lo manifestó el Ingeniero de Vuelo durante la emergencia (ver Apéndice C).

Esta afectación impidió el funcionamiento normal de los componentes asociados al sistema hidráulico “A” (ver Gráfica No.1), perdiéndose gradualmente la capacidad de accionar los trenes de aterrizaje, los alerones, los elevadores, los dispositivos hipersustentadores de borde de ataque (Slats) y borde de fuga (Flaps), los spoilers y la sección inferior del timón de dirección, generándose, además, una significativa resistencia aerodinámica.

De acuerdo a las mediciones efectuadas, la pérdida total de fluido hidráulico de los sistemas A/B después de la colisión, se produjo en un tiempo aproximado de 103 segundos a una rata promedio de 4.01 gal US/min.

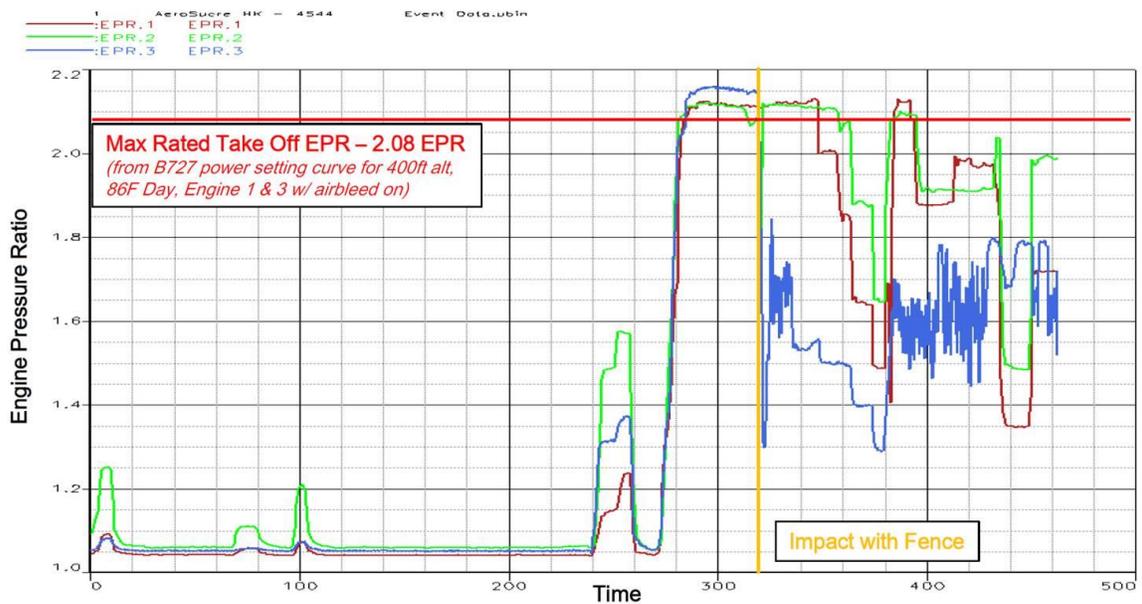
La disminución de EPR en el Motor No.2 se notó durante la operación de alta potencia. La pérdida de empuje estimada justo antes del impacto con la cerca es de aproximadamente 800 libras.

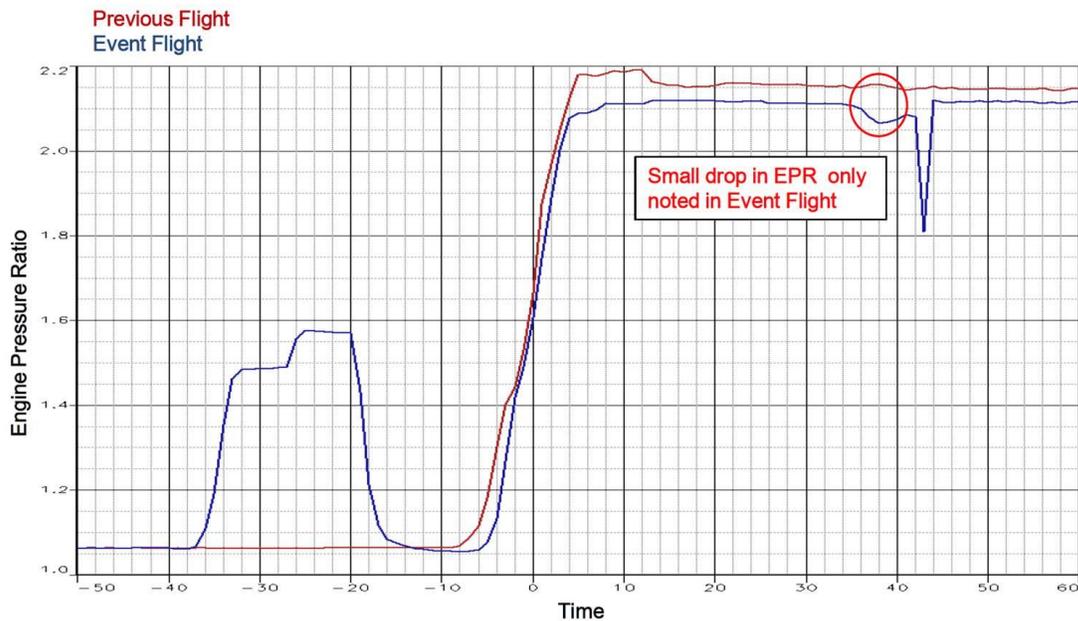
Tras el impacto con la valla, el parámetro EPR del motor No.3 presentó pérdida de potencia, la cual no se recuperó; así mismo experimentó fluctuación repentina (Surge) cada vez que el EPR alcanzó ~1.7. El motor No.2 sufrió una caída del EPR y luego volvió a la potencia de despegue. Poco después, los motores No.1 y No.2 experimentaron lo que parecen ser una serie de reducciones de EPR.

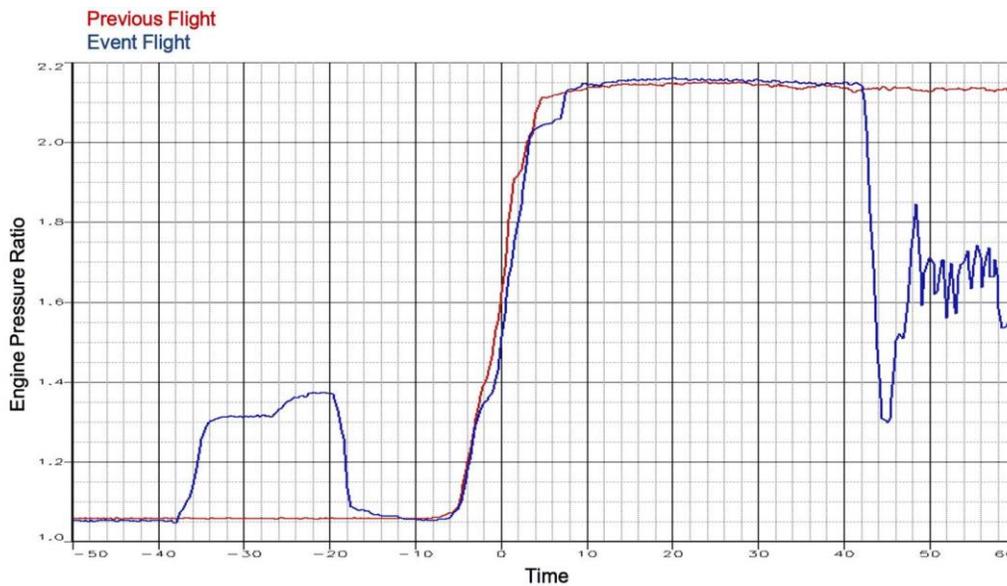
La principal diferencia entre el vuelo del evento y el vuelo anterior es una ligera caída en el EPR del motor No.2 justo antes del impacto con la cerca.
