INFORME FINAL ACCIDENTE

COL-16-40-GIA

**Pérdida de control en vuelo tras
colisión con obstáculos durante el
despegue**

Boeing 727-2JO, Matrícula HK4544

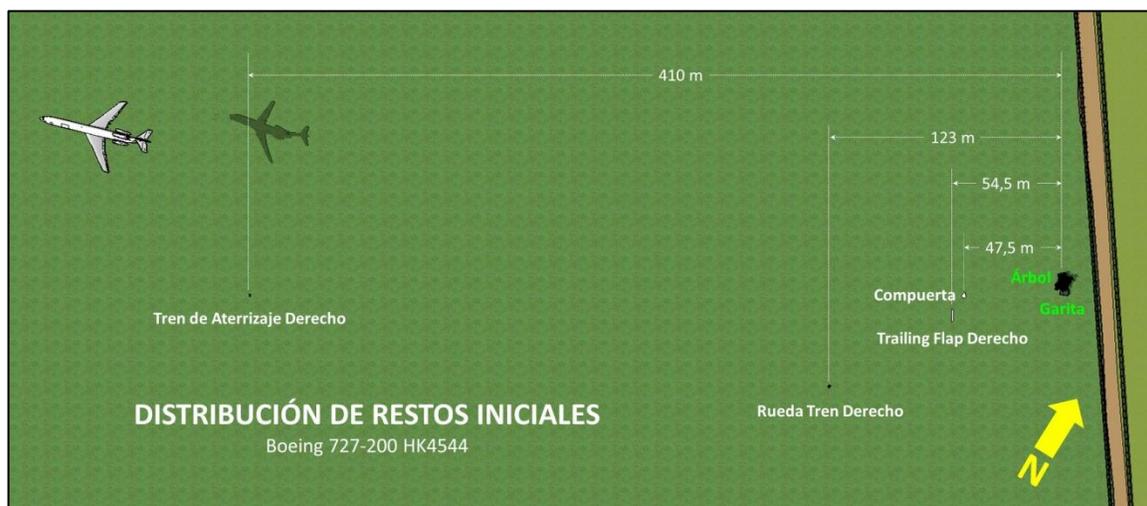
Gráfica No. 3: Diagrama de distribución de restos tras la colisión inicial

Tras la colisión contra los obstáculos presentes en el perímetro del aeropuerto, los componentes desprendidos se encontraron dispersos en una extensión aproximada de 410 metros.

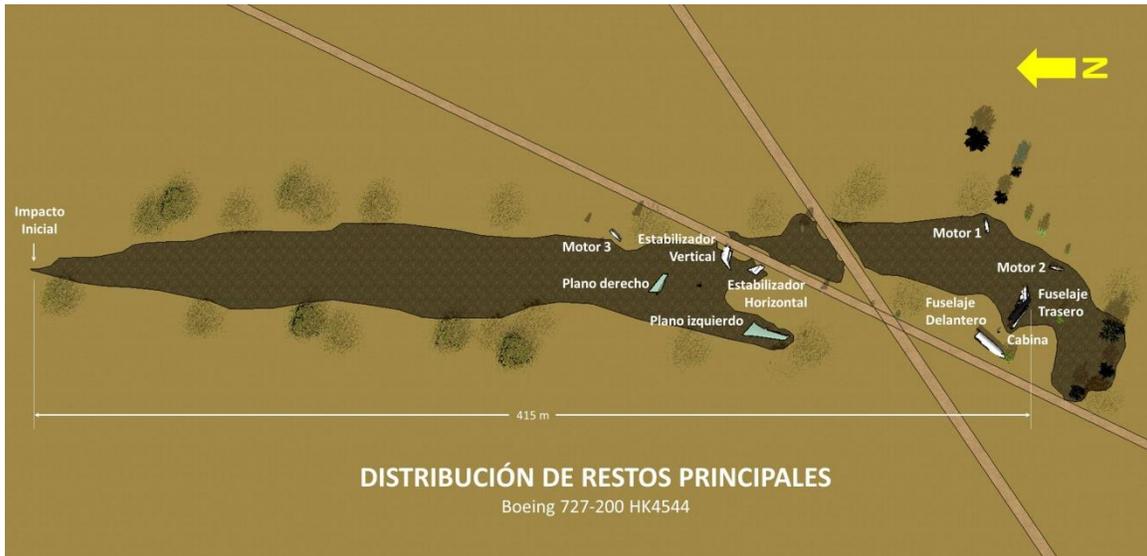
Gráfica No. 4: Diagrama de distribución de restos principales

La aeronave golpeó el terreno con una marcada inclinación hacia el costado derecho, se deslizó sobre la superficie rotando a la derecha sobre su eje vertical, el motor No.3 y los estabilizadores se desprendieron por acción del impacto de la cola contra el terreno.

Los planos derecho e izquierdo se separaron mientras la aeronave giraba sobre su eje longitudinal. El fuselaje de la aeronave se fracturó en dos partes, la sección de cola y la cabina de vuelo fueron los componentes mayores que se encontraron al final de la dispersión de restos; quedando el primero en posición semi-invertida con un rumbo final de 320° y el segundo en posición invertida con un rumbo final 220° .

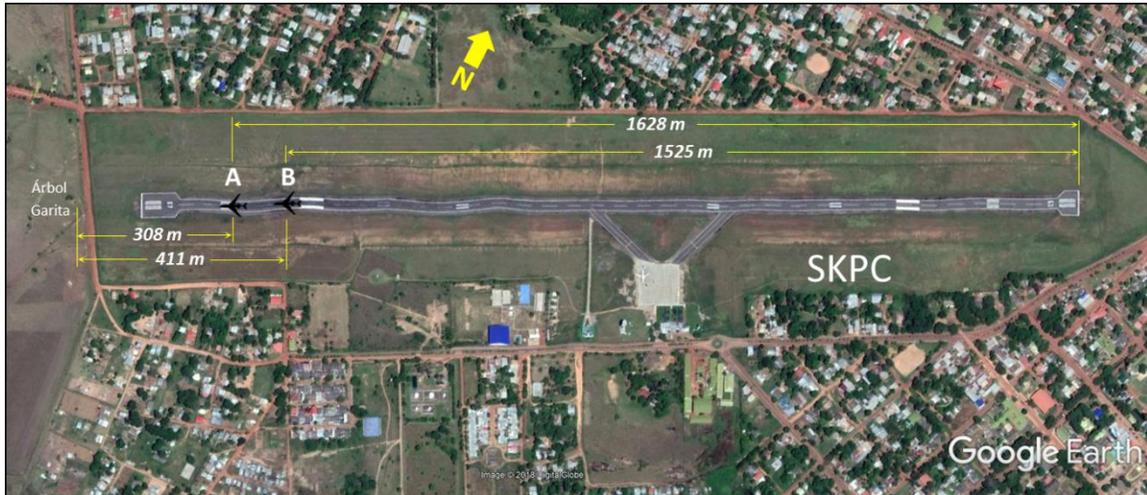
Gráfica No. 5: Ubicación de la aeronave en la pista de SKPC a 127 nudos (A) y 122 nudos (B)

- Posición de la aeronave en la pista durante la carrera de despegue, cuando tenía una velocidad de rotación de 127 nudos, velocidad que había sido seleccionada y empleada por la tripulación, para un peso de 166000 libras y flaps 25°, evidenciada según las *Takeoff/Landing Cards*.
- Posición de la aeronave en la pista durante la carrera de despegue, cuando tenía una velocidad de rotación de 122 nudos, velocidad corregida según AFM Supplement para la aeronave B727-200 modificada con Droop System, con una configuración de Flaps 30°*; esta información debía estar disponible para la tripulación durante la planificación del vuelo.

La distancia adicional recorrida en la pista como resultado del incremento de 5 nudos en la velocidad de rotación, fue de **103 metros (338 pies)**, tal como se demuestra en los cálculos relacionados en el Apéndice O.

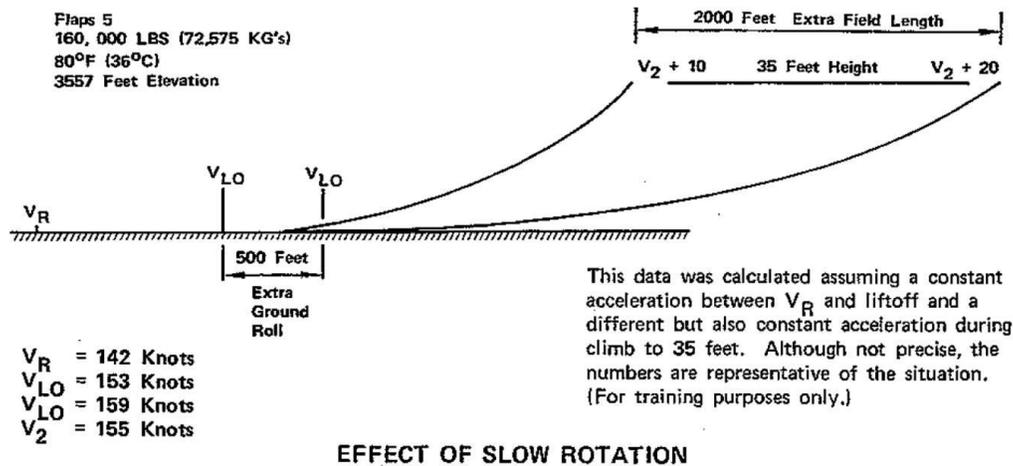
Gráfica No. 6: Ejemplo de los efectos de una rotación lenta durante el despegue

| ○ Aumento en la carrera de despegue por rotación lenta | 134 m (439 ft) |

En la siguiente gráfica se explican los efectos adversos de una rotación lenta en la carrera de despegue de la aeronave:

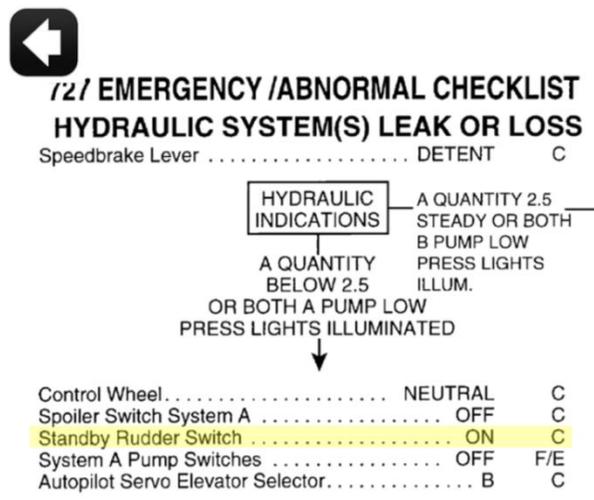
Gráfica No. 10: Pasos iniciales en la lista de chequeo de emergencia por falla hidráulica

- A pesar de identificar los problemas presentados, la tripulación no alcanzó a ejecutar las respectivas listas de chequeo de emergencia o funcionamiento anormal por pérdida de empuje en un motor y de potencia hidráulica en el sistema A.
- Se observó entre los restos de la aeronave que no se activaron los interruptores correspondientes al control hidráulico, ubicados en la consola superior de la cabina (ver Fotografía No.10). Esta condición permitió deducir que el sistema de emergencia Standby no fue habilitado por la tripulación (no hay mención de ello en el CVR), omitiendo un paso fundamental en la lista de chequeo de emergencia por falla de potencia hidráulica, tal como de detalla a continuación:

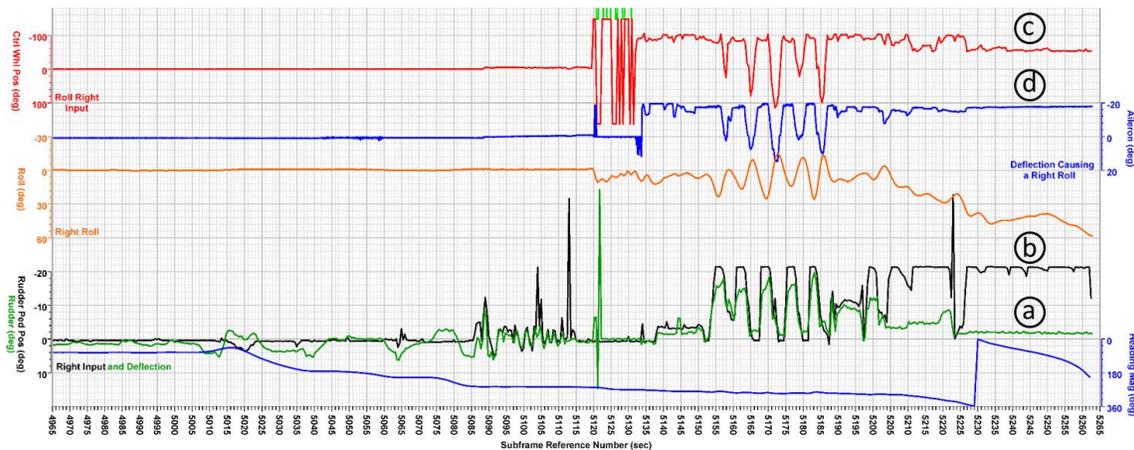
Gráfica No. 12: Efecto de los daños en el control de la aeronave - FDR

Esta afectación impidió el funcionamiento normal de los componentes asociados al sistema hidráulico “A” (ver Gráfica No.1), perdiéndose gradualmente la capacidad de accionar los trenes de aterrizaje, los alerones, los elevadores, los dispositivos hipersustentadores de borde de ataque (Slats) y borde de fuga (Flaps), los spoilers y la sección inferior del timón de dirección, generándose, además, una significativa resistencia aerodinámica.

De acuerdo a las mediciones efectuadas, la pérdida total de fluido hidráulico de los sistemas A/B después de la colisión, se produjo en un tiempo aproximado de 103 segundos a una rata promedio de 4.01 gal US/min.

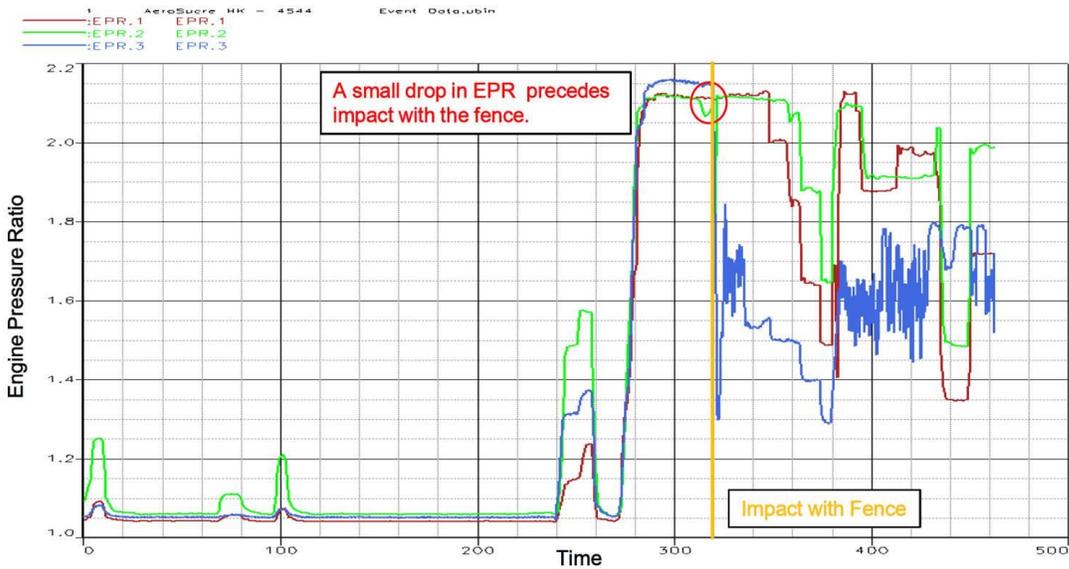
COMPARACIÓN CON EL VUELO ANTERIOR (MOTOR No.2)

La disminución de EPR en el Motor No.2 se notó durante la operación de alta potencia. La pérdida de empuje estimada justo antes del impacto con la cerca es de aproximadamente 800 libras.

Una comparación con el vuelo anterior no muestra la misma caída en EPR durante el despegue.

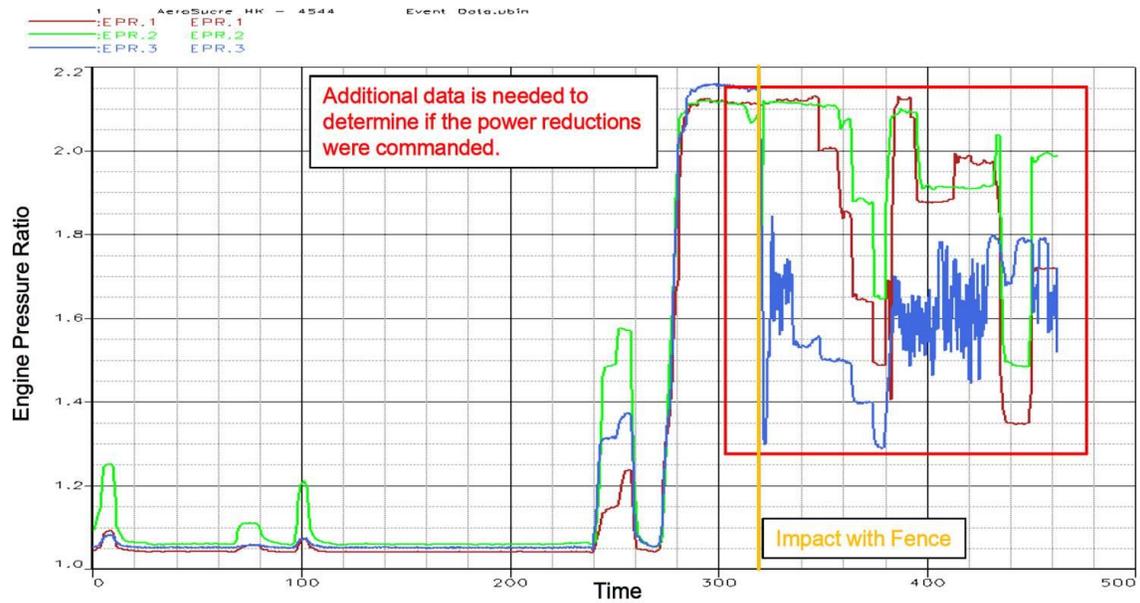
Tras el impacto con la valla, el parámetro EPR del motor No.3 presentó pérdida de potencia, la cual no se recuperó; así mismo experimentó fluctuación repentina (Surge) cada vez que el EPR alcanzó ~1.7. El motor No.2 sufrió una caída del EPR y luego volvió a la potencia de despegue. Poco después, los motores No.1 y No.2 experimentaron lo que parecen ser una serie de reducciones de EPR.

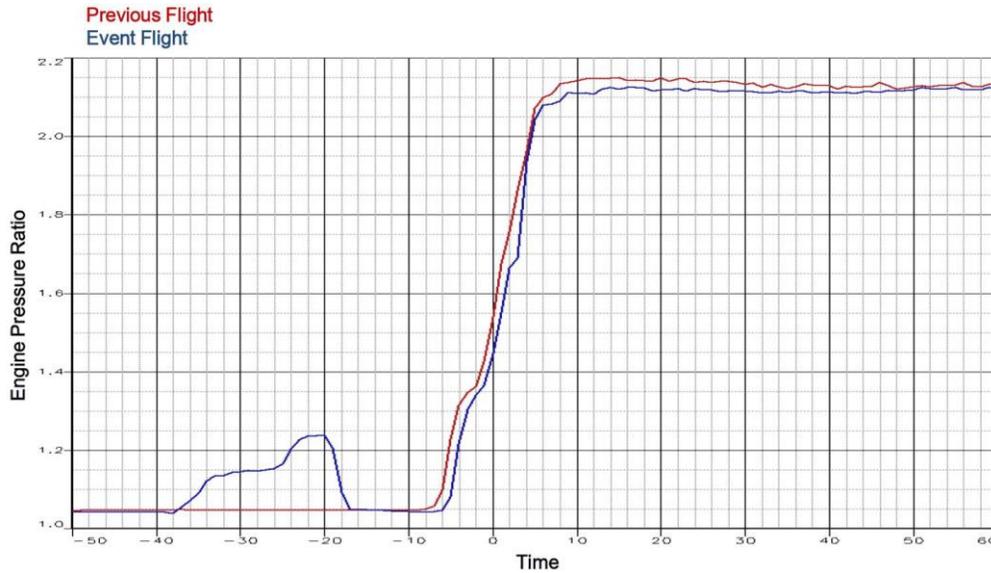
COMPARACIÓN CON EL VUELO ANTERIOR MOTOR No.3

El motor No.1 mostró tendencias similares en la relación de presión del motor antes y durante el despegue tanto para el evento analizado como para el vuelo anterior.

El motor No.3 mostró tendencias similares en la relación de presión del motor antes y durante el despegue tanto para el evento analizado como para el vuelo anterior.

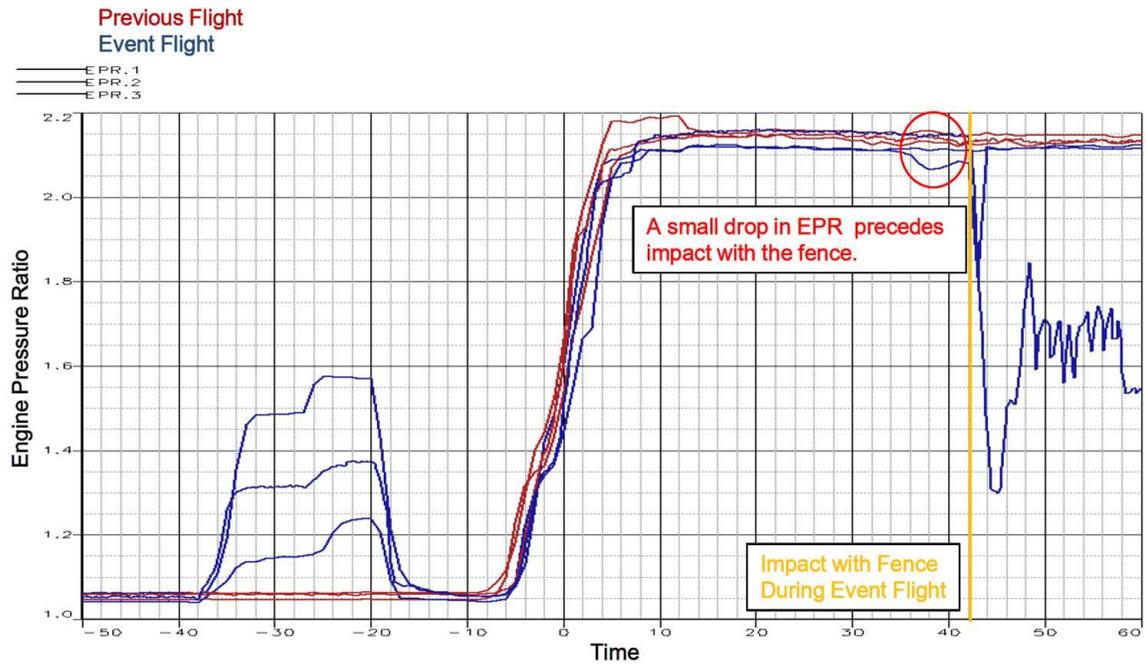
La principal diferencia entre el vuelo del evento y el vuelo anterior es una ligera caída en el EPR del motor No.2 justo antes del impacto con la cerca.

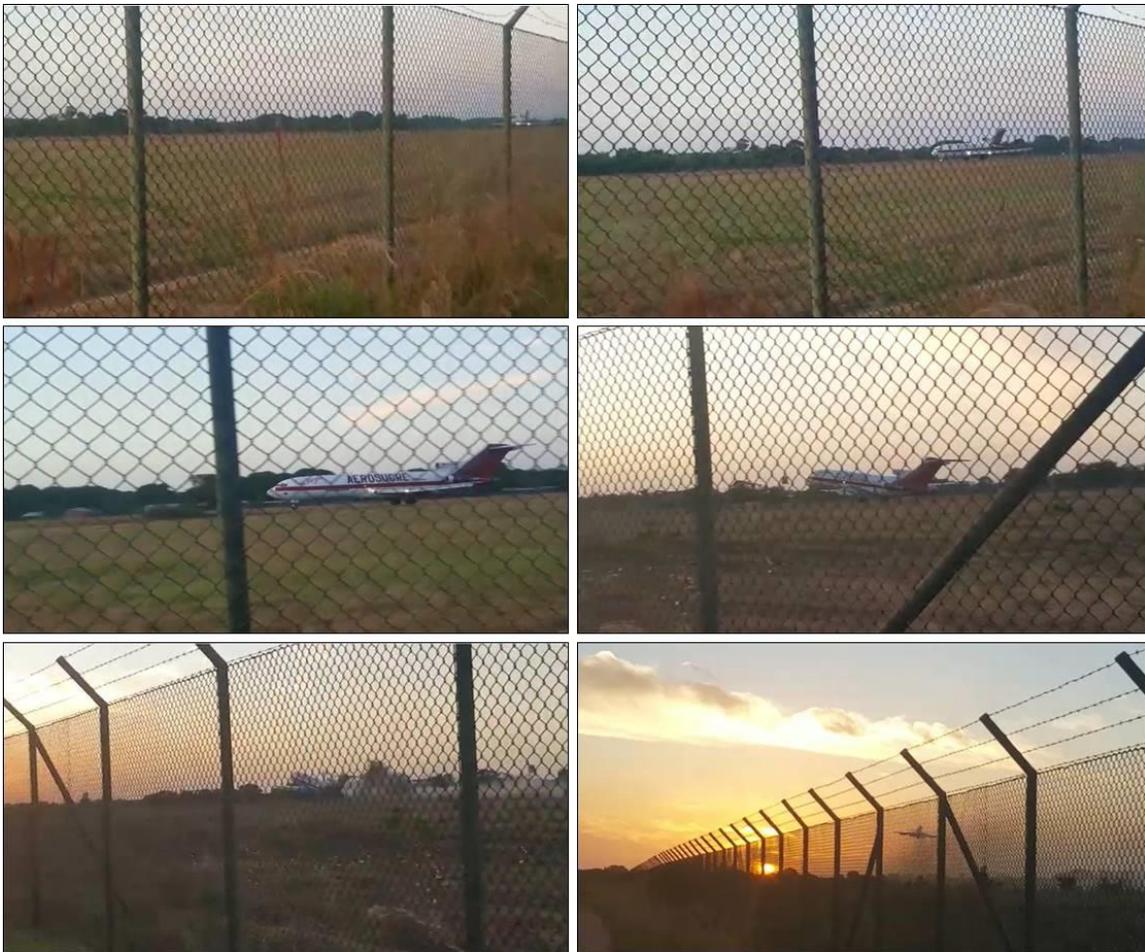
Fotografía No. 15: Mosaico de imágenes del registro fílmico A

Grabación de 00:40 segundos de duración, realizada sobre la calle 6 en seguimiento paralelo a la pista del aeropuerto, cubriendo el costado izquierdo de la trayectoria de vuelo y en la cual se observa:

- Momento y ubicación del inicio de rotación de la aeronave.
- Instante de la colisión de la aeronave contra la garita y el árbol.
- Continuación de la trayectoria de vuelo y señales de fuego en la tobera del motor No.3.

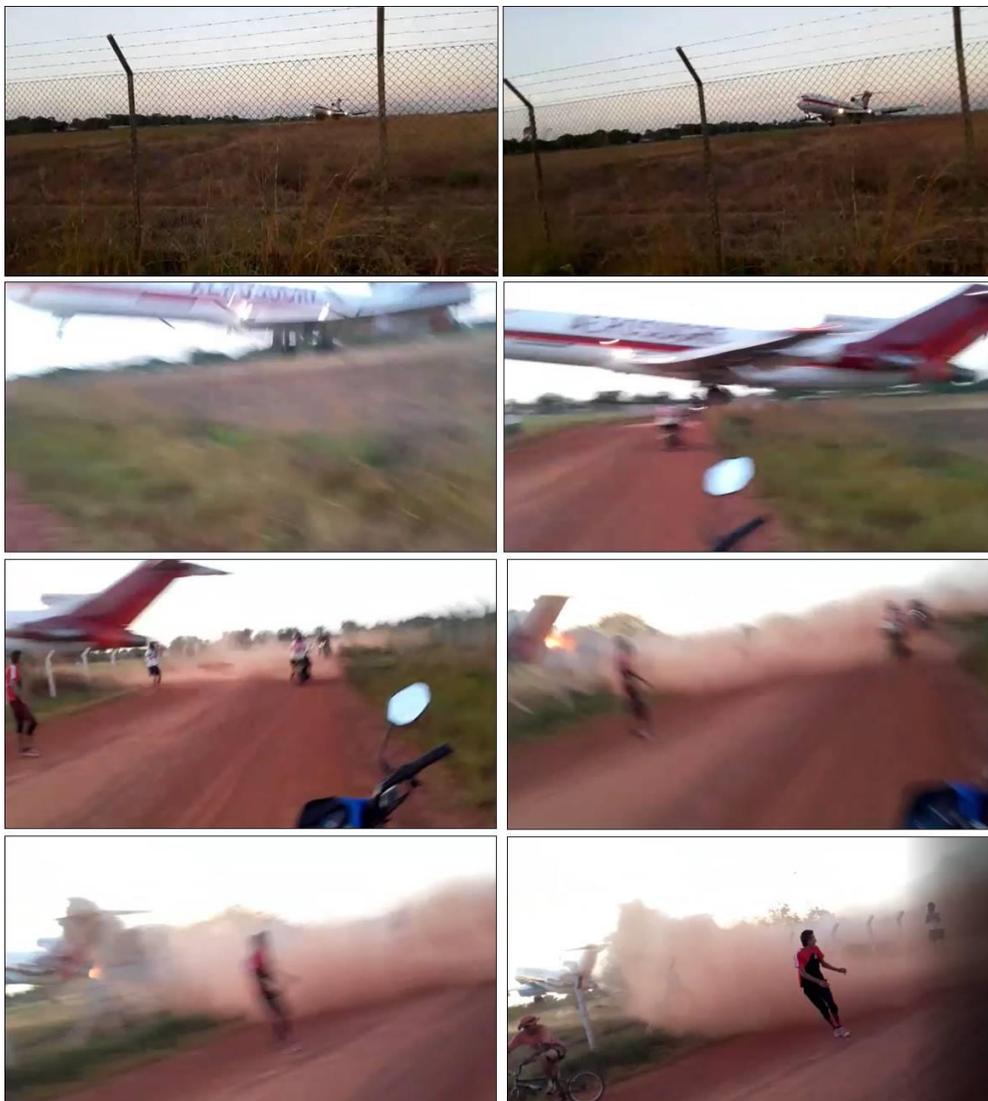
Fotografía No. 16: Mosaico de imágenes del registro filmico B

Video con una duración de 00:49 segundos, tomado en la calle contigua a la cabecera 07 de SKPC, muestra el costado izquierdo de la trayectoria de despegue de la aeronave HK4544, en cual se detalla:

- Inicio de la rotación de la aeronave y vuelo sobre el umbral de la cabecera 07.
- Colisión contra la malla perimetral del aeropuerto y contra la garita y el árbol ubicados al interior de una unidad militar.
- Evidencia de fuego en el motor No.3.

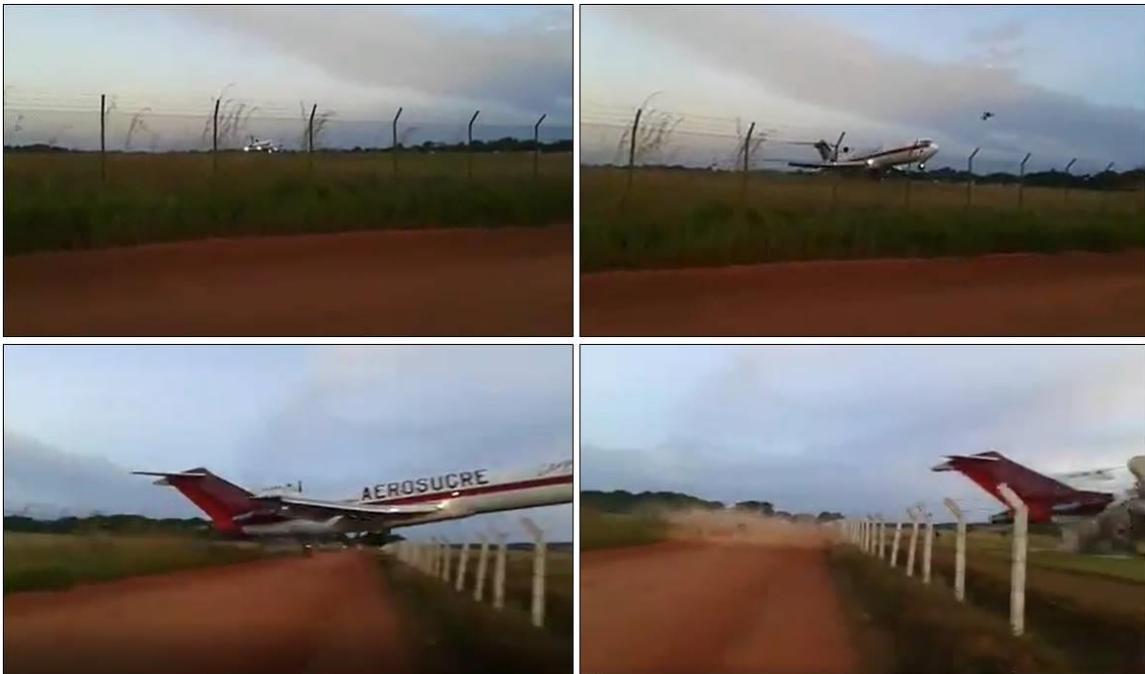
Fotografía No. 17: Mosaico de imágenes del registro filmico C

- Desplazamiento y rotación de la aeronave en la pista.
- Presencia de aves al final de la cabecera 07.
- Aplastamiento de la malla perimetral del aeropuerto.
- Impacto de la aeronave contra la caseta de seguridad y el árbol.

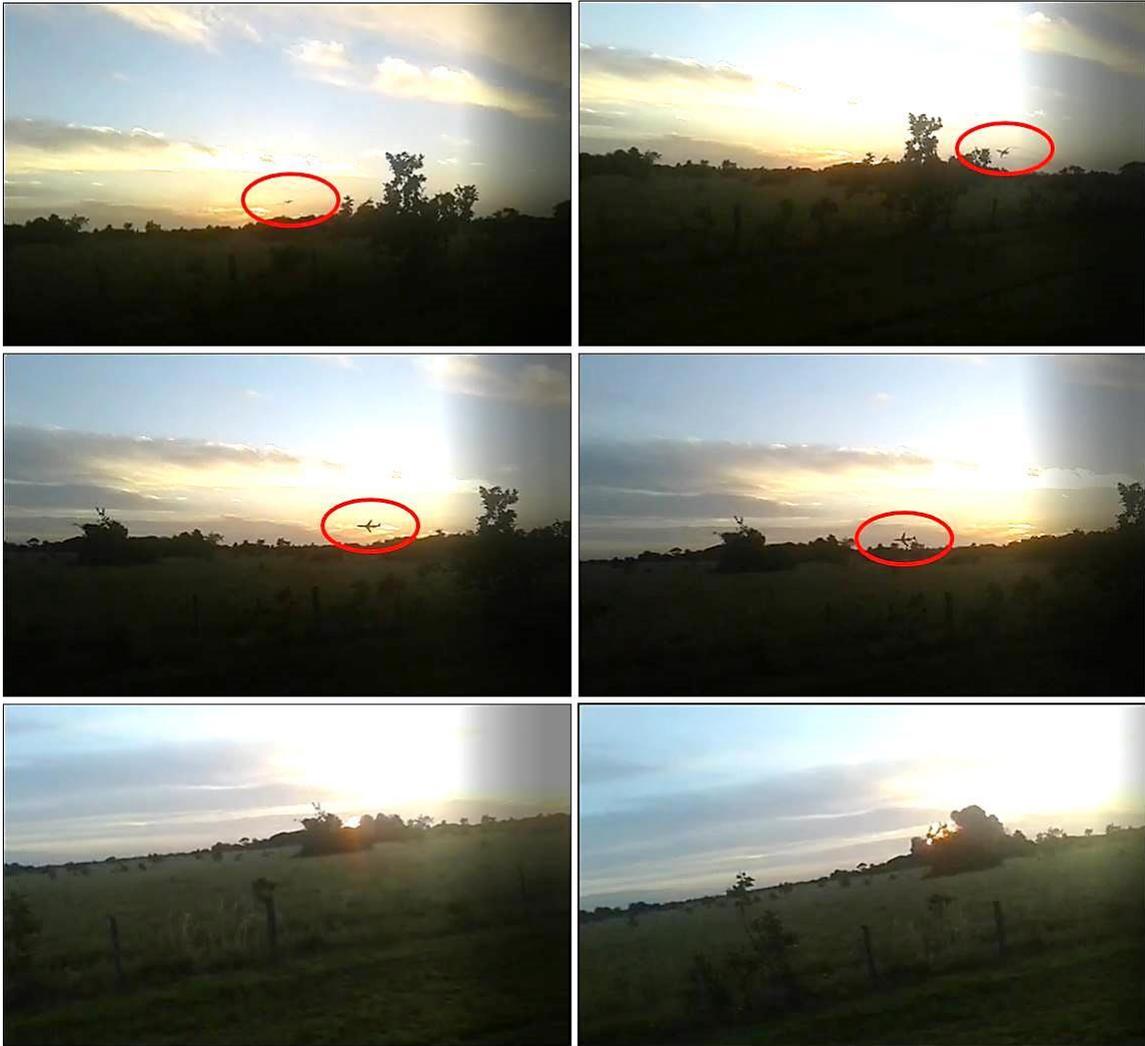
Fotografía No. 18: Mosaico de imágenes del registro filmico D

- Circuito de vuelo y eyección de combustible.
- Actitud final de la aeronave.
- Impacto contra el terreno y conflagración del combustible.
